**Nyírlugos 88, 89, 90, 92, 95/1-2, 96/1-2, 958,
1057 és 1097 hrsz-ú
(cím: Nyírlugos, Nagy u. 63. sz.) területek
kiegészítő tényfeltárása**

2009. április 29.

Készítette: Pintér Miklós
környezet technológus

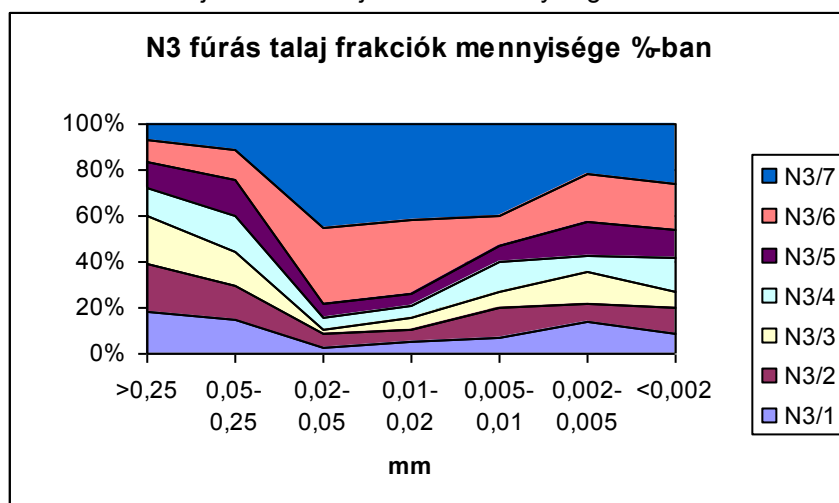
N3 jelű fúrás talaj frakciók mennyisége %-ban

A feltáró fúrásból vett talajminták talajmechanikai vizsgálati eredményei alapján a vizsgált terület földtani közegét zömmel homok frakciók alkotják. Az ábrákon látható a talajvízáadó rétegekben (4-8 m, 11-16 m, 22-27 m, 33-38 m) az iszapos homok frakciók nagyobb aránya.
