Felkészültünk az ár- és belvizek levezetésére

Árvízvédelmi őszi szemle

Belvízvédelmi őszi szemle

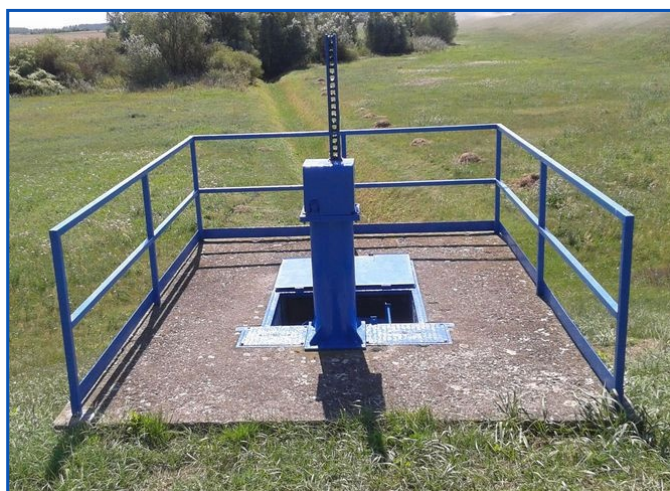
Ér-főcsatorna jobb part, Töviskesi zsilip

A másodrendű védvonalak műtárgyai szintén jó állapotúak, kisebb felújítási munkák elvégzése (elő- és utóágyazat burkolatainak javítása) azonban továbbra is szükségesek.

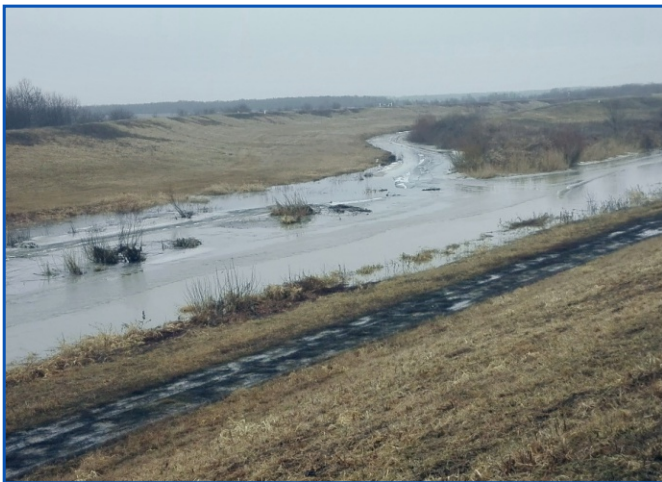
A kezelésünkbe tartozó vízfolyásokon az elmúlt időszakban nem jelentkeztek nagyobb árhullámok, a medrekben nem történtek jelentős változások. A Berettyón továbbra is van néhány kisebb mederelfajulás, melyek a lefolyási viszonyokat érdemben nem befolyásolják, a töltések állékonyságát egyelőre nem veszélyeztetik, helyreállításukra pályázatot nyújtottunk be az Interreg V-A Románia – Magyarország konstrukció keretében, jelenleg döntésre várunk. A hullámtéren az előző KEOP projekt ciklus fejlesztései keretében anyagnyerőhelyeket alakítottak ki, rekultivációjuk befejeződött, a mederbeli lefolyásra különösebb hatással várhatóan nem lesznek, nagyobb árvíz a Berettyón a kialakításuk óta nem volt így továbbra sincs ezzel kapcsolatos tapasztalat. A jégképződési és jég levonulási viszonyok tekintetében az elmúlt téli időszak szokatlanul hideg időjárásának köszönhetően azonban jelentős tapasztalatokkal gazdagodtunk. A meder kisvízi állapotban fagyott le, azonban jelentős jégmennyiség alakult ki a hullámtér anyaggyödreiben is. A határon túli tározók üzemeltetésének köszönhetően nem alakultak ki magas vízállások, a víz csak helyenként lépett ki a hullámtérre. A jég probléma nélkül vonult le, melyhez nagyban hozzájárult az, hogy a galériaerdő ritkítása megtörtént, eltávolítottuk a mederélben lévő és bedőlt fákat, valamint a közfoglalkoztatás keretében a szegélynövényzet karbantartása folyamatos. A hullámtéri anyagnyerők a fenntartási munkákat is nehezítik, többször kerülnek víz alá, hosszabb ideig járhatatlanok, így a kaszálásukra, cserjézésükre alkalmas időszak jelentősen lerövidülhet. A főmederbe való bekötések helyeit szintén karban kell tartani, hiszen feliszapolódás esetén a víz nem folyik le a területről. Sürgős beavatkozást igénylő problémák nem jelentkeznek a hullámtereinken.

Jégtakaró a Berettyó folyón a Kálló torkolatnál

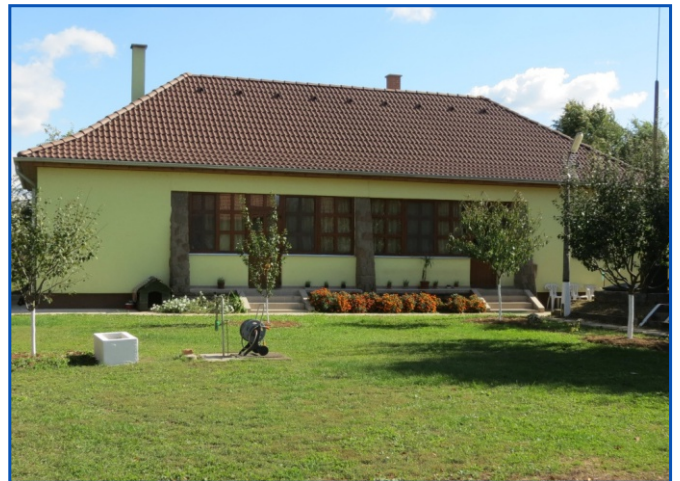
Tiszakeszi gátörház

A védelmi célú magasépítményeink az elmúlt projektidőszak kivitelezéseinek köszönhetően jellemzően jó állapotban vannak, azonban a kor követelményeinek így is csak részben felelnek meg. Több örtelep esetében szükséges a vízellátás és a fűtés korszerűsítése, a vízkezelő technológiák fejlesztése, új kutak létesítése, tisztító rendszerek beszerelése. Az egészséges és normális életkörülmények biztosítása, valamint a biztonságos raktározás érdekében forrásokat kell találni az örtelepek teljeskörű felújítására és fenntartására. Az örszemélyzet életfeltételeinek javítását folyamatosan szem előtt kell tartani, a kollégák megtartása és új munkatársak felvétele szempontjából ez fontos feladatunk.

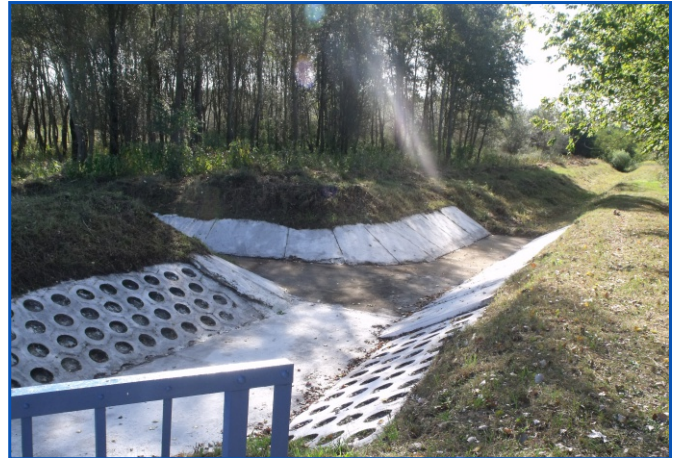
Vámospércsi tározó, Villongó-ér

A felülvizsgálat tapasztalatai alapján a TIVIZIG kezelésében levő tározók és műtárgyaik üzemképesek, belvíz befogadására alkalmasak. A tározók éves karbantartási munkáit elvégezték. Az előző évben több tározó (elsősorban az Erdőpusztai tározók) esetében a műtárgyak teljes körű kitakarítása, karbantartása megtörtént.
