21. Évfolyam 2. szám 2013. július

## Tavaszi ár- és belvízvédekezés a TIVIZIG működési területén

## 53 napos árvízvédelmi készültség a Hortobágy-Berettyón

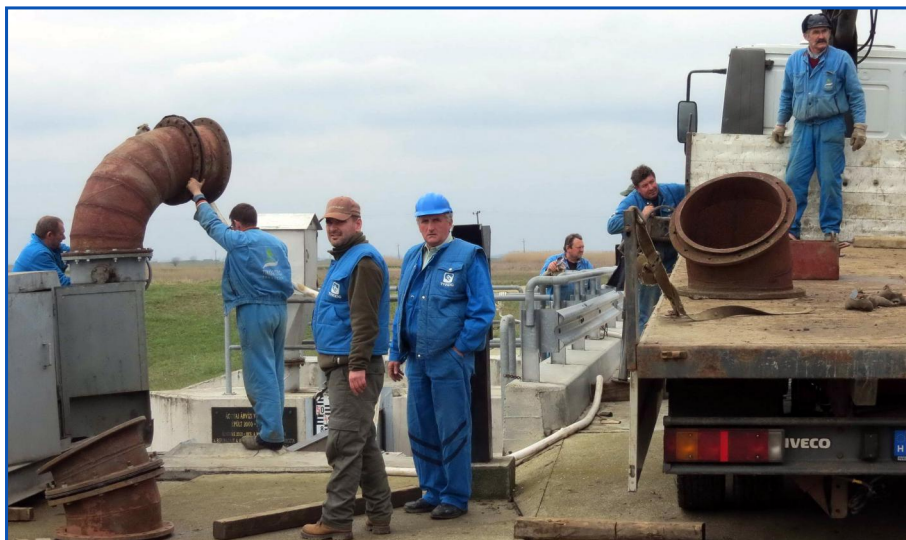
*Szivattyúkat telepített az MBSZ Ágotán*

Hogy minél kedvezőbb vízmérleg alakuljon ki és a települések belvízmentesítése lehetőleg folyamatosan biztosított legyen, április 6-án az MBSZ munkatársai 7db 500 l/s-os

AgroFil szivattyút telepítettek az Ágotai vészlezáróműhöz és megkezdték az alvíz felől a Nagyiváni tározó felé az átemelést.

- A Hortobágy-Berettyón az Ágotai vészlezárómű betétgerendás elzárása, valamint a jobboldali töltés átvágása két helyen a Nagyiváni vészlezáró irányába. Ugyanitt 7 db 500 l/s teljesítményű szivattyú beépítése és üzemeltetése.

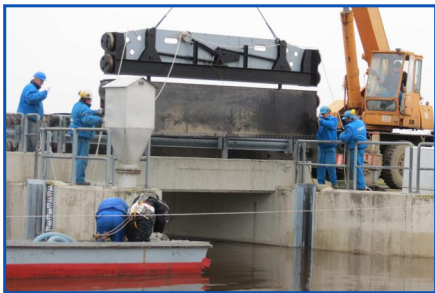
Mivel a mezőtúri átemelés önmagában nem volt elegendő a főcsatorna vízszintjének megfelelő szinten tartására, az árvízkapu bezárását követő napon, április 5-én sor került az Ágotai vészlezárómű betétgerendás elzárására. A beavatkozással az Ágota feletti vízyűjtőről érkező vízhozamokat kizártuk a Hortobágy-Berettyó medréből.

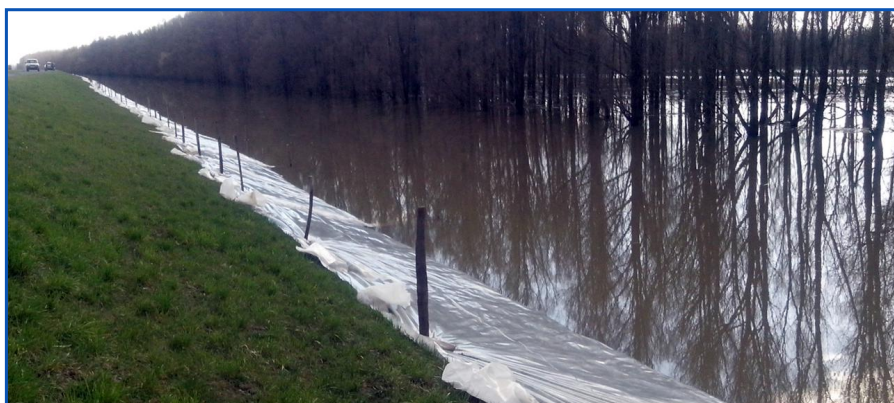
A védtöltés 58+300-59+100 szelvények közötti szakaszán 2000 októberében repedések keletkeztek a hullámtéri rézsún, valamint a 60+580-60+830 szelvények között a töltés mindkét oldalán a töltéskörömtől mintegy 1-4 méter magasságban. Az akkor elvégzett feltárás a repedést mintegy 1,5 méter

Töltésrepedés fóliás bevédése

mélységig mutatta ki és megállapította, hogy az a töltésbe beépített talaj fizikai tulajdonságaira vezethető vissza. A védelmi törzs utasításának megfelelően ezen szelvényszámok között a hullámtéri rézsú lokális fóliás bevédését elvégeztük. (A most indított Tisza-projekt keretében ezt a töltés szakaszt is felújítja a TIVIZIG: ez a töltés teljes elbontásával és újjáépítésével valósul meg. - a szerk.)

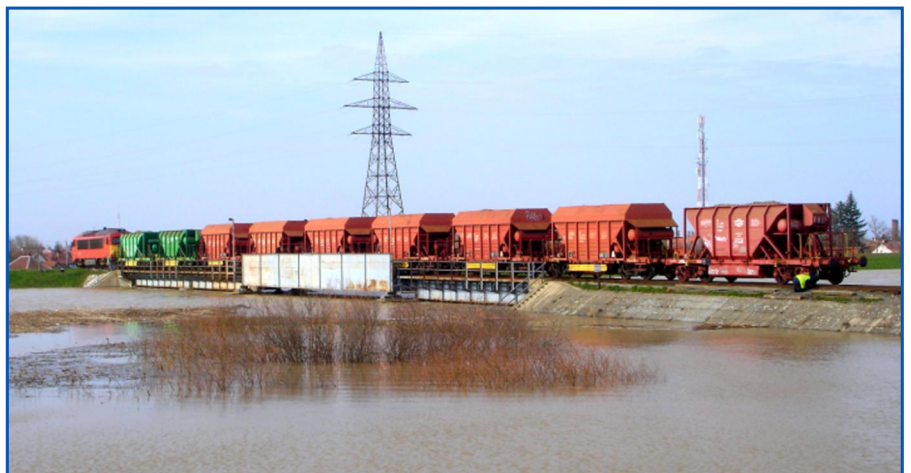
A tartósan magas Berettyó vízállás miatt a Szeghalom - Vésztő vasúti híd leterhelése vagonokkal vált szükségessé április 7-én.

Szeghalom - Vésztő vasúti híd leterhelése vagonokkal

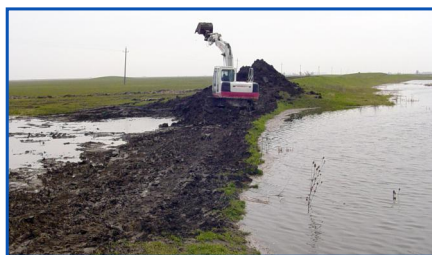
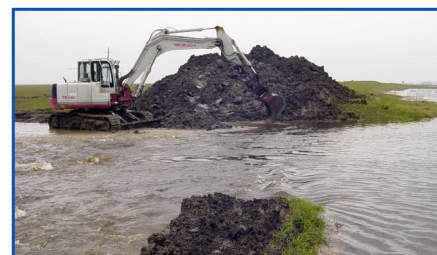
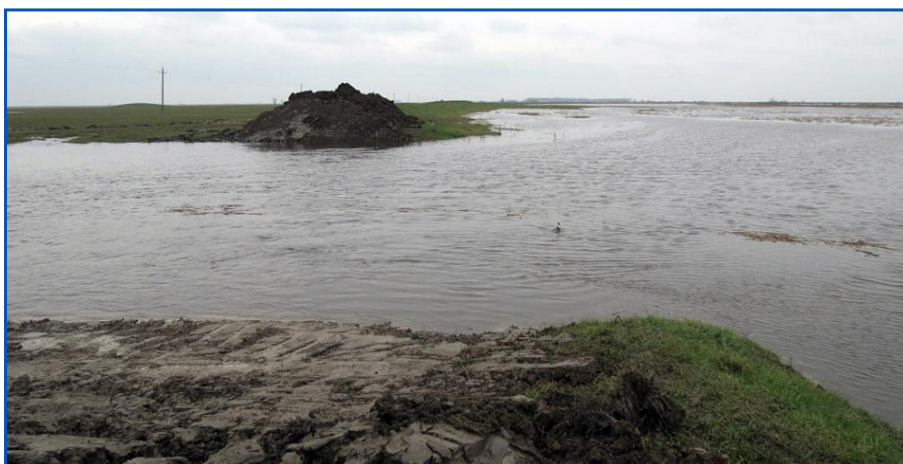
*Nyitva a Nagyiváni tározó*

A Mezőtúri árvízkapu nyitására, április 13-a után került sor, április 14-től az Ágotai vészlezáró műben elhelyezett betétgerendák fokozatos eltávolításával. A teljes nyitás április 19-én következett be. A tározók leürítése jelenleg is folyamatban van.

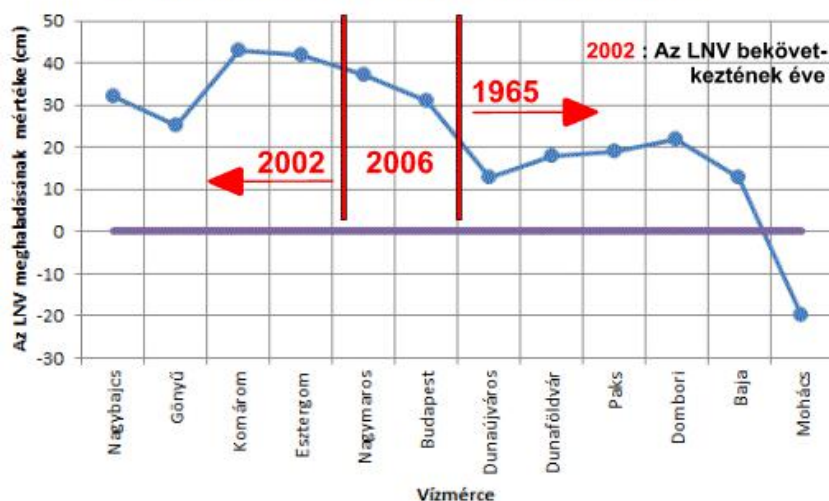
A korábbi LNV értékének meghaladása

Június első napjaiban rendkívüli készütséggel járó árhullám vonult le a Dunán, ami Mohács kivételével minden magyarországi vízmércén LNV-t okozott. A mellékelt ábra a júniusi árhullám előtt érvényes magyarországi LNV értékek észlelési éveit mutatja be. Az 1965-ös

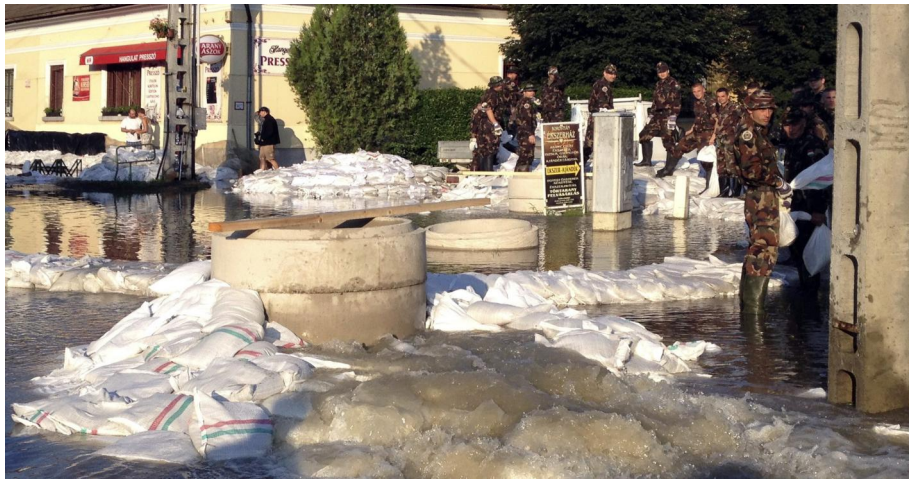
Nagymaros belterületén a problémát elsősorban az áttekinthetetlen vízbetörések jelentették. A vízbetörések a különböző csatornarendszerek víznyelőin, eltörött csatornacsövek felett, ismeretlen eredetű csövek környezetében utcákon, udvarokon jelentkeztek azonnal, a főutcán folyó Duna vízszintjének megfelelően.

*Vízbetörés Nagymaros főutcáján*
